# BAB I PENDAHULUAN

PT XYZ merupakan sebuah perusahaan manufaktur yang memproduksi jok, komponen jok, komponen interior, dan komponen unit mesin untuk mobil. Salah satu jenis komponen jok mobil yang diproduksi oleh PT XYZ adalah *Leg Assy RRI Model D2XX*. *Leg Assy RRI Model D2XX* merupakan bagian kaki dari jok mobil jenis MPV (*multi purpose vehicle*). Dalam memproduksi *Leg Assy RRI Model D2XX*, perusahaan telah menetapkan *critical to quality* (CTQ) produk yang ditampilkan pada tabel I.1 sebagai berikut:

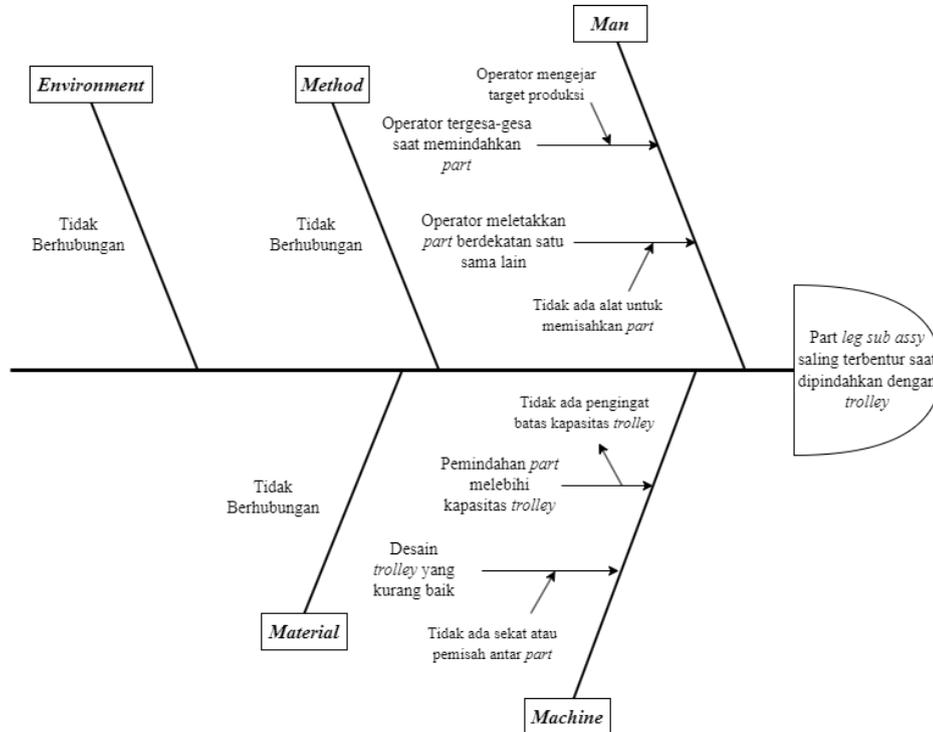
Gambar I. 2 *Fishbone Diagram Part Leg Sub Assy Saling Terbentur pada Trolley*

*Part leg sub assy* saling terbentur satu sama lain saat dipindahkan dengan *trolley* disebabkan oleh masalah dari faktor manusia yaitu operator tergesa-gesa saat memindahkan *part* karena mengejar target produksi dan operator yang meletakkan *part* berdekatan satu sama lain karena tidak ada alat untuk memisahkan *part* pada *trolley*. Selain itu juga terdapat masalah dari faktor mesin yaitu pemindahan *part* yang melebihi kapasitas *trolley* karena tidak ada pengingat batas kapasitas *trolley* yang diperbolehkan dan desain *trolley* yang kurang baik karena tidak ada sekat atau pemisah antar *part*.

Berdasarkan tabel I.5, alternatif solusi yang akan dipilih adalah perancangan *trolley* yang memiliki sekat pemisah karena dapat mengatasi akar masalah dari faktor manusia (*man*) yaitu operator meletakkan *part* berdekatan satu sama lain karena tidak ada sekat pemisah pada *trolley* dan faktor peralatan (*machine*) yaitu desain *trolley* yang kurang baik karena tidak ada sekat atau pemisah antar *part* pada *trolley*. Metode perancangan yang digunakan adalah metode *quality function deployment* (QFD) sehingga judul untuk Tugas Akhir ini adalah **“PERANCANGAN TROLLEY UNTUK MEMINIMASI CACAT PRODUK LEG ASSY RRI MODEL D2XX PADA PROSES ASSEMBLY DI PT XYZ MENGGUNAKAN METODE QUALITY FUNCTION DEPLOYMENT (QFD)”**.

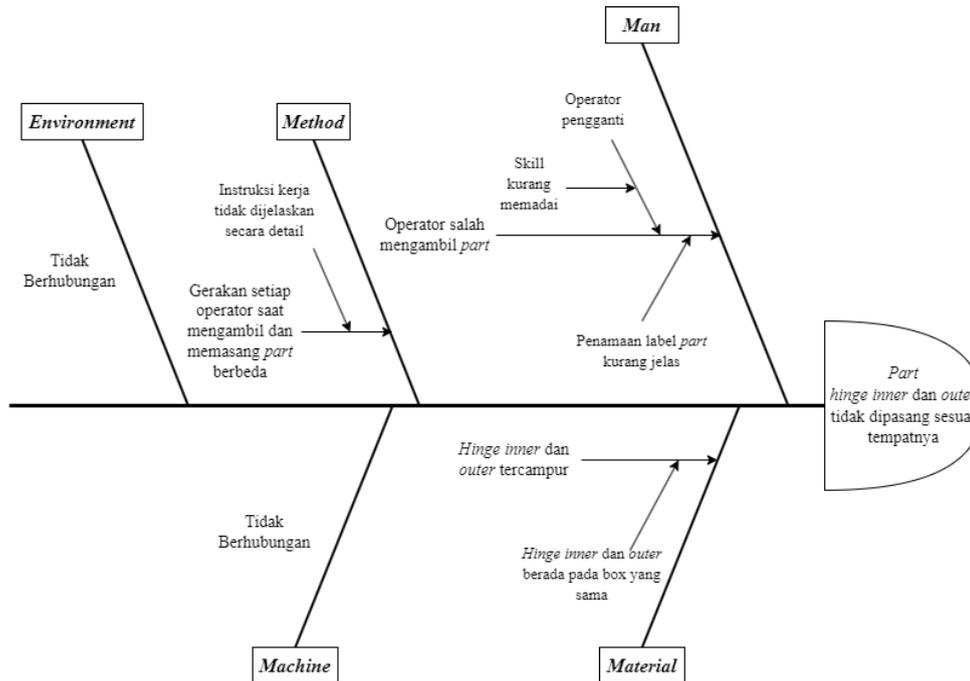
Gambar I. 3 Fishbone Diagram Part Hinge Inner dan Outer Tidak Dipasang Sesuai Tempatnya

Kesalahan pemasangan *part hinge inner* dan *outer* yang tidak dipasang sesuai tempatnya disebabkan oleh faktor manusia, material, dan metode. Permasalahan pada faktor manusia yaitu operator salah mengambil *part* karena operator yang melakukan pekerjaan adalah operator pengganti yang belum terbiasa melakukan pekerjaan tersebut. Selain itu, kesalahan operator dalam mengambil *part* juga disebabkan oleh penamaan label *part* yang kurang jelas. Permasalahan dari faktor material yaitu terdapat *part hinge inner* dan *outer* yang tercampur karena diletakkan pada box penyimpanan yang sama. Permasalahan dari faktor metode yaitu gerakan setiap operator saat mengambil dan memasang *part* berbeda satu sama lain karena instruksi kerja tidak menjelaskan secara detail sampai ke gerakan pengambilan dan pemasangan *part*.

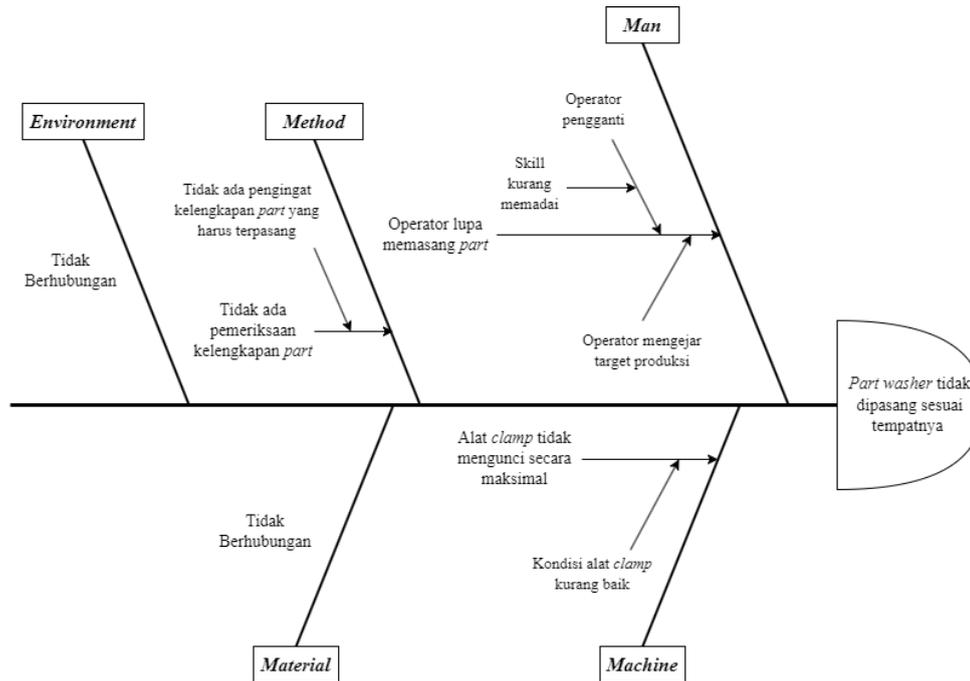
Gambar I. 4 *Fishbone Diagram Part Washer* Tidak Dipasang Sesuai Tempatnya

*Part washer* yang tidak dipasang sesuai tempatnya disebabkan oleh masalah dari faktor manusia, mesin, dan metode. Permasalahan dari faktor manusia yaitu operator yang lupa memasang *part* karena pekerjaan dilakukan oleh operator pengganti pengganti yang belum terbiasa melakukan pekerjaan tersebut. Selain itu, operator yang lupa memasang *part* juga disebabkan karena operator yang tergesa-gesa dalam melakukan pekerjaan karena mengejar target produksi. Permasalahan dari faktor mesin yaitu alat *clamp* yang tidak mengunci secara maksimal karena kondisi alat *clamp* yang kurang baik. Permasalahan dari faktor metode yaitu tidak ada pemeriksaan kelengkapan *part* karena di area kerja tidak ada pengingat kelengkapan *part* yang harus terpasang sebelum *part* dilanjutkan ke proses berikutnya.
