PERFORMASI AKSESIBILITAS JARINGAN 3G (STUDI KASUS SITE CIREBON)

PERFORMANCE ACCESIBILITY ON 3G NETWORK (CASE STUDY SITE CIREBON)

^{1,2}Prodi D3 Teknik Telekomunikasi, Fakultas Ilmu Terapan, Universitas Telkom

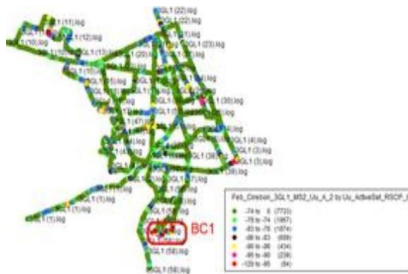
Gambar 4 Plot Bad Coverage RSCP pada Map Info

Gambar diatas menunjukkan Plotting dari Bad Coverage RSCP yang akan di analisa, penentuan plotting tersebut diambil dari Map Info.

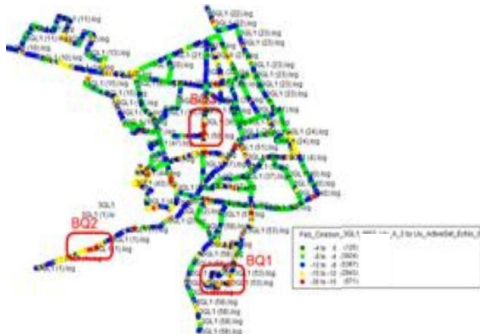
Gambar 9 Plot EcNo pada Map Info

Gambar 9 Menunjukkan Plotting EcNo Pada Map Info, terdapat 3 Plotting yang akan dianalisa penyebab dari masalah tersebut, pemilihan plotting dilihat dari indikator warna yang di tentukan oleh legend.
