**PENANGANAN INTERFERENSI PADA JARINGAN SELULER 3G PT.INDOSAT  
UNTUK AREA BANDUNG**  
**Interference Problem Solving On 3g Celuler Network PT.INDOSAT For Bandung Area**

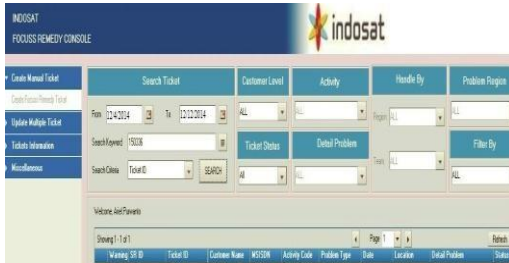
Gambar 3.2 Tampilan Awal Trouble Ticket Management.

Bentuk komplain yang diterima pihak Maintenance Service operator berupa Trouble Ticket Management.

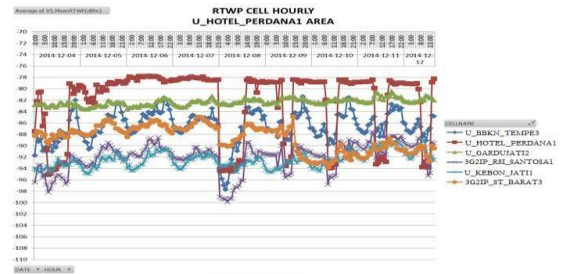
Gambar 3.4 Tampilan diagram terkena interferensi

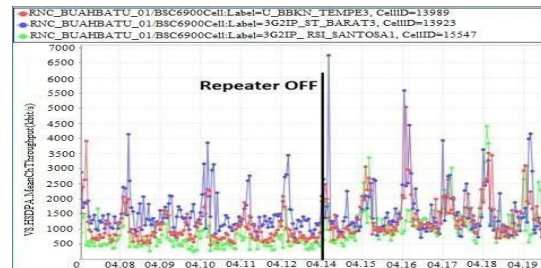
Gambar 3.5 diagram fase 1 throughput

Pada tabel 3.2 fase 1 throughput menunjukkan nilai dari 3 cell yaitu BBKN\_TEMPE3, RSI\_SANTOSA1 dan ST\_BARAT3 yang terkena interferensi. Pada tanggal 8 sampai 12 Desember mengalami penurunan nilai throughput, ketika user memakai layanan data maka user yang berada di jangkauan cell tersebut akan mengalami low speed

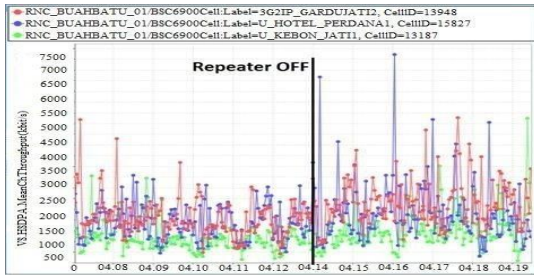
Gambar 3.6 Diagram fase 2 Throughput

Pada tabel 3.3 fase 2 throughput menunjukkan nilai dari 3 cell yaitu GARDU\_JATI1, HOTEL\_PERDANA1 dan KEBON\_JATI1 yang terkena interferensi. Pada tanggal 8 sampai 12 Desember mengalami penurunan nilai throughput, ketika user memakai layanan data maka user yang berada di jangkauan cell tersebut akan mengalami low speed. bahkan akan mengalami RTO, sedangkan jumlah bar sinyal di handphone user penuh.

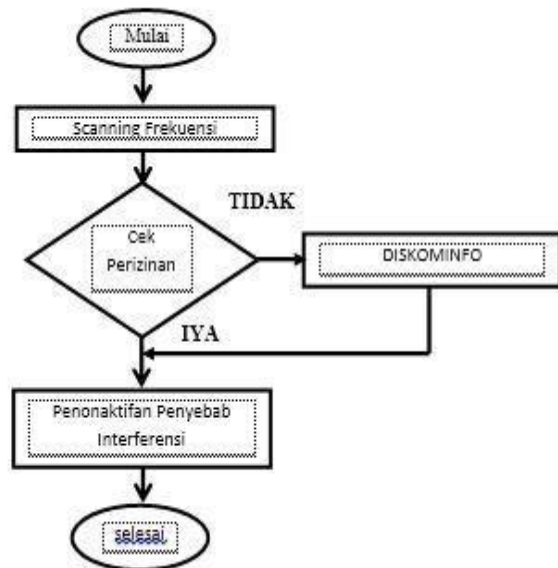
Gambar 3.8 Diagram penanganan interferensi eksternal dilapangan

Dari blok diagram diatas dapat dijelaskan Pproses penanganan interferensi dilapangan sebagai berikut:

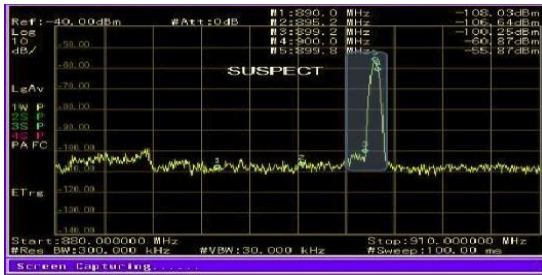
Gambar 3.9 Scanning dengan antenna omnidirectional

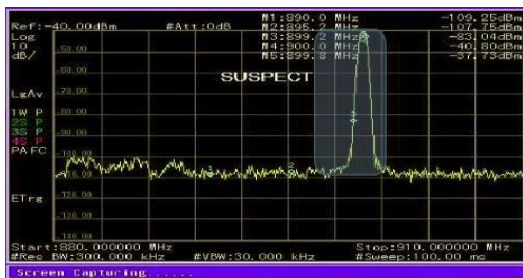
Gambar 3.10 Scanning dengan antenna yagi

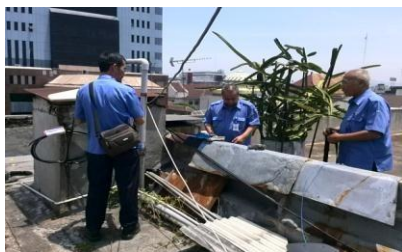
Gambar 3.11 Proses Penyitaan Repeater

Setelah menemukan letak pasti gangguan interferensi, pihak operator meminta ijin kepada pihak yang menggunakan penguat sinyal. Pihak operator bekerjasama dengan diskominfo.

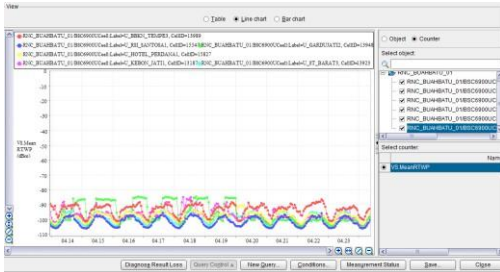
**Gambar 4.3** Diagram Mean RTWP Cell kembali normal

Pada gambar 4.4 6 cel sudah kembali normal setelah proses penyitaan repeater. Untuk cell HOTEL\_PERDANA1 yang paling dekat dengan repeater mengalami *uplink* interferensi paling tinggi.

No.20-24 Bandung dan didapat nilai rata-rata parameter RTWP sebesar - 94,103 dBm dari sebelumnya hanya - 78,132 dBm, untuk parameter Throughput dari awal 500 kbit/s menjadi 1032 kbit/s, sehingga untuk parameter RTWP dan Throughput sudah mencapai target KPI PT Indosat.
