# BAB I PENDAHULUAN

Berdasarkan permasalahan yang telah diketahui sebelumnya, maka penelitian yang dilakukan adalah evaluasi efektivitas menggunakan metode *Overall Equipment Effectiveness* (OEE) dan *Overall Equipment Cost Loss* (OECL) serta penerapan sistem pemeliharaan *Total Productive Maintenance* (TPM) terhadap mesin Shearing Amada.

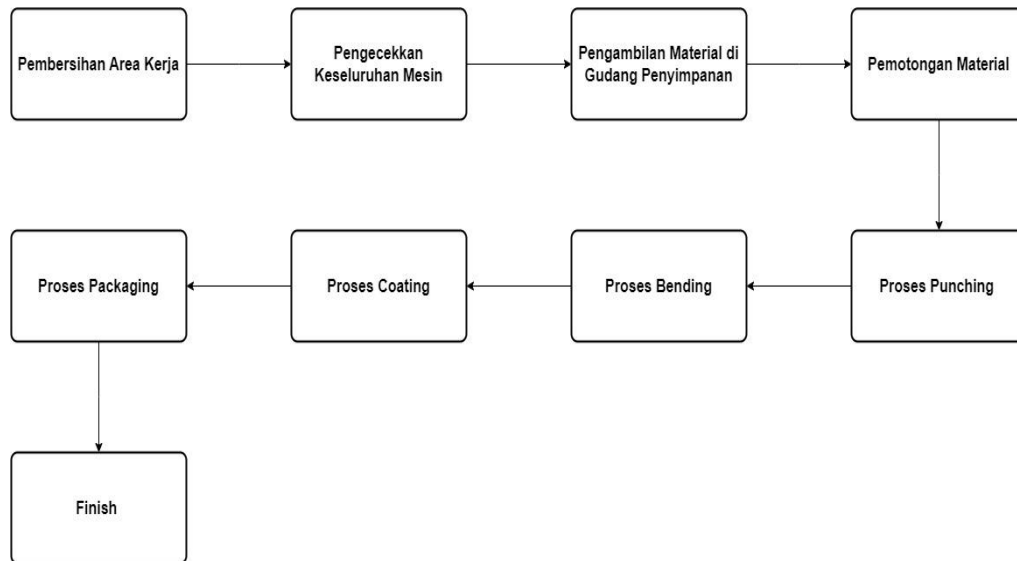
Gambar I.1 Arus Produksi PT CMP

Pada gambar I.1 diketahui arus produksi PT CMP diawali dengan pembersihan keseluruhan area produksi yang dilakukan oleh tiap operator, kemudian tahap selanjutnya dilakukan pengecekan pada keseluruhan mesin yang digunakan, lalu selanjutnya pengambilan komponen utama berupa *Steel Plate Hot Coiled* (SPHC) di gudang penyimpanan, setelah material tersedia dilakukan proses pemotongan sesuai dengan permintaan customer, kemudian material yang telah di potong tersebut dilanjutkan ke proses *punching* sesuai dengan permintaan customer, langkah selanjutnya adalah proses *bending* pada *spare part* yang telah selesai pada proses sebelumnya, kemudian *spare part* yang telah siap tersebut dilanjutkan ke tahapan *coating*, langkah terakhir proses produksi adalah proses *packaging* yang kemudian siap untuk proses pengiriman kepada customer. Berikut merupakan gambar komponen utama dan *spare part* alat berat yang dihasilkan oleh PT CMP selama melakukan kegiatan produksi.

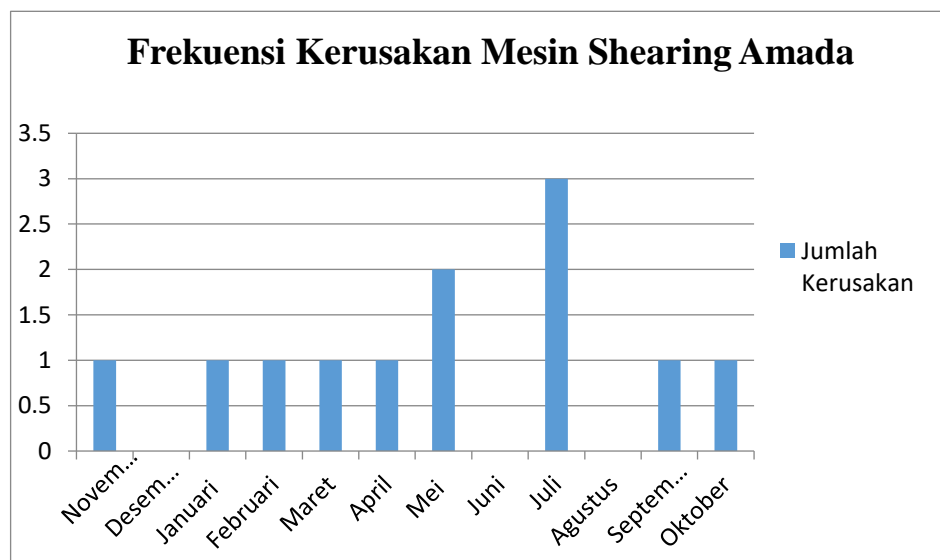
Gambar I.4 Frekuensi Kerusakan Mesin Shearing Amada

Berdasarkan gambar I.4 di atas terlihat bahwa frekuensi kerusakan pada mesin Shearing Amada memiliki jumlah kerusakan yang berbeda tiap bulannya pada PT CMP tahun 2021 sampai tahun 2022. Dari hasil kerusakan yang terjadi, kerusakan pada mesin Shearing Amada memiliki jumlah kerusakan sebanyak 12 kali kerusakan. Berikut merupakan gambar dari mesin Shearing Amada yang digunakan pada PT CMP.

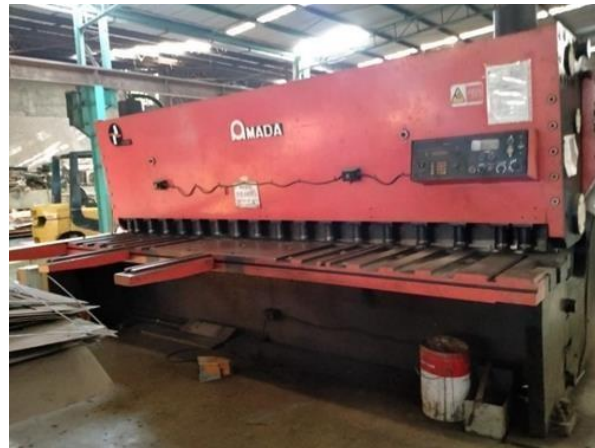
Gambar I.5 Mesin Shearing Amada

Proses produksi yang dilakukan oleh PT CMP dengan menggunakan mesin Shearing Amada ini digunakan untuk memotong *Steel Plate Hot Coiled* (SPHC) yang nantinya akan dilanjutkan pada proses yang lain, yakni proses punching dan bending. Menurut Bapak Udin selaku operator yang menjalankan mesin Shearing Amada, mengatakan bahwa peranan mesin tersebut pada perusahaan sangatlah penting. Karena untuk melakukan proses pemotongan pada *Steel Plate Hot Coiled* (SPHC) plat 3 mm hanya dapat menggunakan dengan mesin Shearing Amada ini, sedangkan dengan mesin potong lainnya proses akan memakan waktu yang lebih lama dan hasil ukurannya juga menjadi tidak akurat. Berdasarkan pernyataan tersebut diketahui bahwa mesin Shearing Amada sering mengalami kerusakan dikarenakan operasi yang dilakukan secara terus menerus sehingga mesin mengalami *Downtime* (DT). Saat mengalami *Downtime* (DT) performansi mesin menjadi tidak optimal. Berikut merupakan data waktu *Downtime* pada mesin Shearing Amada, tahun 2021 sampai tahun 2022.

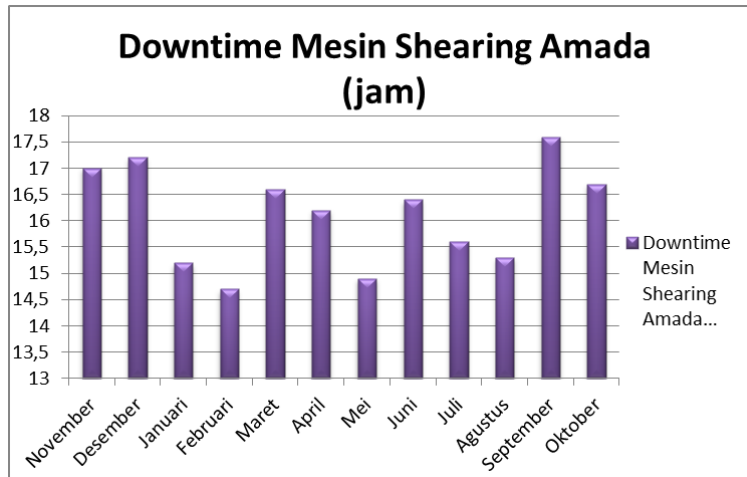
Gambar I.6 Frekuensi *Downtime* Mesin Shearing Amada  
(Sumber : PT CMP, 2021-2022)

Berdasarkan gambar, frekuensi waktu kerusakan mesin Shearing Amada sangat tinggi. Jika jumlah kerusakan dan *Downtime* yang dialami pada mesin tinggi maka nilai efektifitas mesin menjadi menurun dan dapat mengakibatkan keterlambatan produksi. Oleh karena itu diperlukannya sistem pemeliharaan yang efektif untuk membantu dalam memaksimalkan efektifitas mesin dan meminimalkan *Downtime*. Adapun berikut merupakan jumlah produksi mesin Shearing Amada periode bulan November tahun 2021 sampai bulan Oktober tahun 2022.

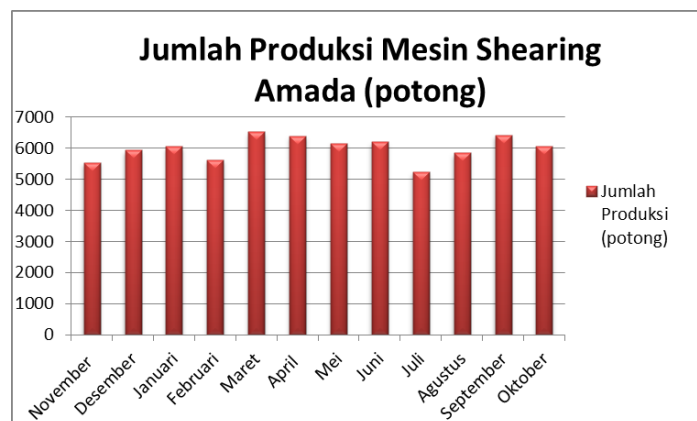
Gambar I. 7 Jumlah Produksi Mesin Shearing Amada  
(Sumber : PT. CMP, 2021-2022)

Berdasarkan gambar, produksi *sheet metal stainlees steel* PT CMP, menggunakan metode *make by order*. Sehingga banyaknya jumlah produksi

untuk mesin Shearing Amada menyesuaikan dengan jumlah permintaan pelanggan. Sehingga jumlah produksi yang dihasilkan tidak sama setiap bulannya. Hal tersebut disebabkan kecepatan mesin yang lambat karena mesinnya yang sudah tua, mengakibatkan *hydraulik* menjadi tidak optimal lagi dalam bekerja dan juga karena pemeliharaan pada mesin belum dilakukan secara rutin. Selain itu frekuensi kerusakan mesin yang terjadi pada mesin juga mempengaruhi jumlah produksi yang dihasilkan.
