# **BAB I PENDAHULUAN**

## **I.1 Latar Belakang**

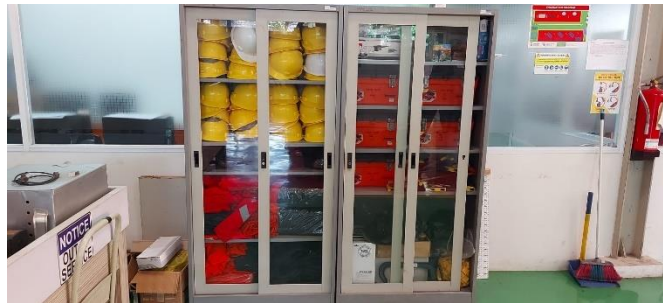
Gambar 1. 3 Lemari Alat Pelindung Diri

Pada Gambar 1.3 menunjukkan lemari penyimpanan alat pelindung diri (APD). Kita bisa melihat bahwa perlengkapan alat pelindung diri (APD) terdiri dari baju pengaman atau *wearpack*, helm, sarung tangan, dan kacamata pelindung atau *goggles*. Namun alat pelindung diri tersebut masih kurang memadai. Mereka kekurangan alat pelindung telinga atau *ear plug*, masker, dan sepatu pengaman. Penggunaan *earplug* dibutuhkan jika suara bising melebihi batas toleransi kebisingan. Menurut asisten laboratorium *earplug* tidak dibutuhkan dikarenakan suara mesin tidak terlalu bising. Namun perlu dilakukan penelitian lebih lanjut mengenai kebisingan yang ada di laboratorium Gedung Mangudu dan juga batas toleransi kebisingan pada setiap pengguna laboratorium.

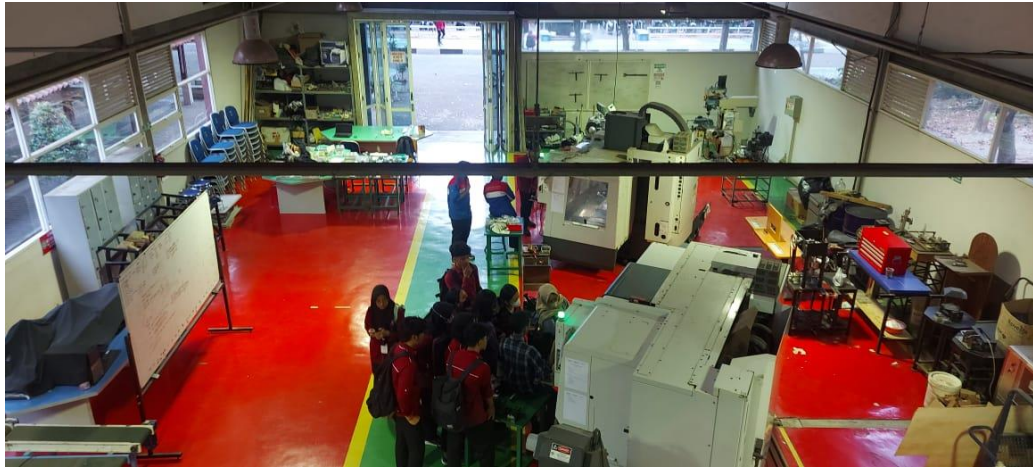
Gambar 1. 4 Situasi laboratorium saat praktikum

Pada gambar 1.4 merupakan Situasi laboratorium saat praktikum tepatnya pada laboratorium Prosman. Kita bisa melihat bahwa lantai Prosman telah mengikuti standar K3. Warna merah merupakan *forbidden* atau area terlarang/terbatas, warna kuning merupakan pembatas antara warna merah dan warna hijau, dan warna hijau merupakan warna yang bisa dilewati. Pada tabel 1.2 merupakan tabel bentuk, warna, dan geometri dari rambu K3. Masing-masing memiliki arti yang berbeda beda. Salah satunya lingkaran dengan garis diagonal suatu larangan melakukan sesuatu seperti dilarang merokok. Juga warna hijau menandakan bahwa area tersebut aman seperti pada lantai laboratorium Prosman

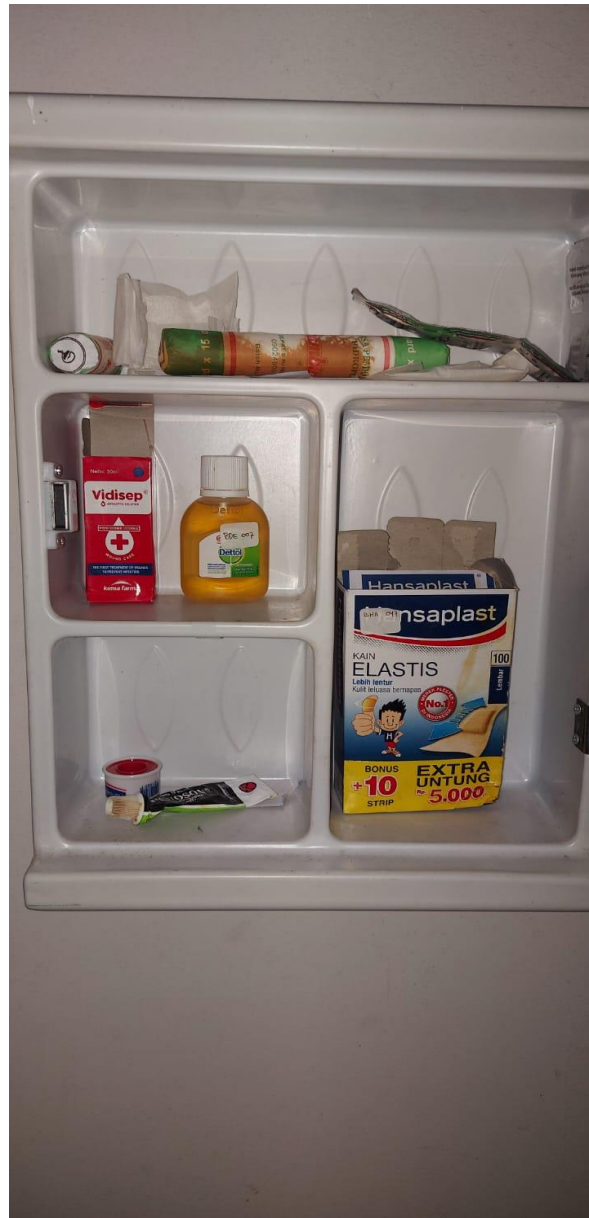
Gambar 1.5 Isi Kotak P3K

Pada Gambar 1.5 merupakan kotak P3K yang ada di Gedung Mangudu (Manufaktur). Kotak P3K merupakan alat yang paling penting dalam K3. P3K tidak menggantikan usaha pertolongan medis oleh yang berwenang, namun hanya secara sementara (darurat) membantu penanganan korban sampai tenaga medis diperlukan, didapatkan atau sampai ada perbaikan keadaan korban. Bahkan sebagian besar kecelakaan atau kesakitan hanya memerlukan pertolongan pertama saja. Namun isi dalam kotak P3K tersebut masih kurang lengkap.

Di Gedung Mangudu terdapat 5 kotak P3K. Kotak P3K tersebut kurang kain kasa gulung, masker, Povidon Iodin (60 ml), pinset, kapas, dan buku panduan K3 (Permenaker, 2008). Dan hal lain yang kurang adalah kotak P3K yang ada di Gedung Mangudu adalah obat-obat dalam masing - masing kotak P3K telah kadaluwarsa. Juga kotak P3K di ruangan komputer hanya terdapat obat luka betadine saja.

| no | akar masalah | potensi solusi |
|---|---|---|
| 1 | Kondisi peralatan P3K tidak memenuhi standar Permenaker | Melakukan standardisasi sesuai standar Permenaker No 15/VIII Tahun 2008 |
