## BAB I PENDAHULUAN

Berdasarkan pemaparan alternatif solusi pada Tabel I.5, fokus penelitian ini pada perancangan alat bantu *monitoring* tingkat kekentalan lem pada produksi *plywood* 11.6 mm di PT XYZ. Oleh karena itu tugas akhir akan melakukan pembahasan yang berjudul **“PERANCANGAN ALAT BANTU MONITORING TINGKAT VISKOSITAS UNTUK MEMINIMASI DEFECT PLYWOOD 11.6 MM PADA PROSES GLUE SPREADER DI PT XYZ MENGGUNAKAN METODE QFD”**

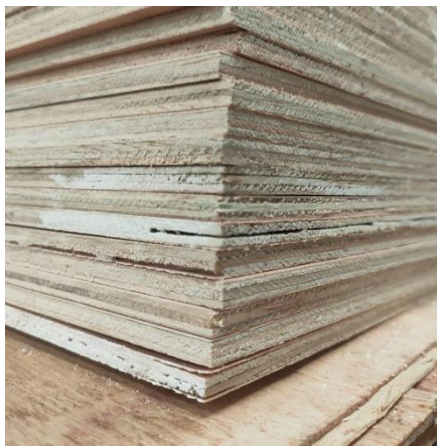
Gambar I. 1 Kayu Lapis (*Plywood*)

PT XYZ merupakan perusahaan manufaktur yang telah berdiri sejak tahun 1982 yang bergerak dalam bidang produksi pengolahan kayu lapis khususnya *plywood*, *barecore*, *blackboard*, dan *furniture*. PT XYZ memasarkan serta mengekspor produk yang sudah diolah ke negara Jepang dengan membuat sistem *make-to-order* yaitu melakukan pengolahan kayu lapis hanya berdasarkan permintaan pelanggan yang meliputi jenis kayu lapis, ukuran kayu lapis, dan ketebalan kayu lapis. Berdasarkan hasil diskusi, tugas akhir ini memfokuskan pada pembuatan *plywood* yang merupakan salah satu jenis kayu lapis yang paling banyak di produksi pada PT XYZ. Bentuk *plywood* dapat dilihat pada Gambar I.1

*Plywood* atau biasa disebut kayu lapis merupakan suatu produk yang diperoleh dengan menempatkan lembaran *veneer* berpotongan melintang *vertical* yang ditempelkan dengan perekat setidaknya terdapat minimal 3 lapisan (SNI, 1992). Pada pembuatan produk, *plywood* memiliki variasi ketebalan yaitu 3.7 mm, 5.2 mm, 8.6 mm, 11.6 mm, 14.6 mm, 17.6 mm, 20,5 mm, dan 25.5mm. Berdasarkan

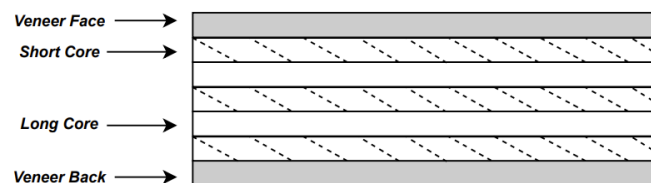
Gambar I. 2 Lapisan Kayu Pada *Plywood*

hasil diskusi, *plywood* 11.6 mm merupakan *plywood* yang paling banyak diproduksi dan merupakan *plywood* yang memiliki variasi pada lapisan *veneer* yang digunakan, sehingga pihak perusahaan meminta dijadikan sebagai objek untuk diteliti. Pada proses produksi *plywood* 11.6 mm terdapat beberapa lapisan kayu atau *veneer* pada *plywood* yaitu *face/back* sebagai lapisan kulit yang paling luar dan lapisan dalam yang disebut *core*. Pada lapisan dalam atau *core* disusun secara silang (*crossbanding*) untuk memberikan kekuatan maupun kestabilan pada *plywood* yang sedang dibuat. Adapun lapisan dalam atau *core* terbagi menjadi dua yaitu *shortcore* yang merupakan lapisan dengan serat yang pendek dan *long core* yang merupakan lapisan yang paling dalam atau biasa disebut inti lapisan dengan serat kayu yang memanjang. Bentuk lapisan pada *plywood* 11.6 mm dapat dilihat pada Gambar I.2

| o | <i>Critical To Quality</i> | <b>Keterangan</b> |
|---|---|---|
| 3 | Komposisi bahan sesuai dengan standar | Terdapat 7 lapisan penyusun yaitu 1 <i>veneer face</i> , 1 <i>veneer back</i> , 3 <i>shortcore</i> , dan 2 <i>longcore</i> dengan masing-masing ketebalan yaitu:<br>Face = 0,5mm<br>Shortcore = 3,0mm<br>Longcore = 1,7mm<br>Back = 0,5 mm |

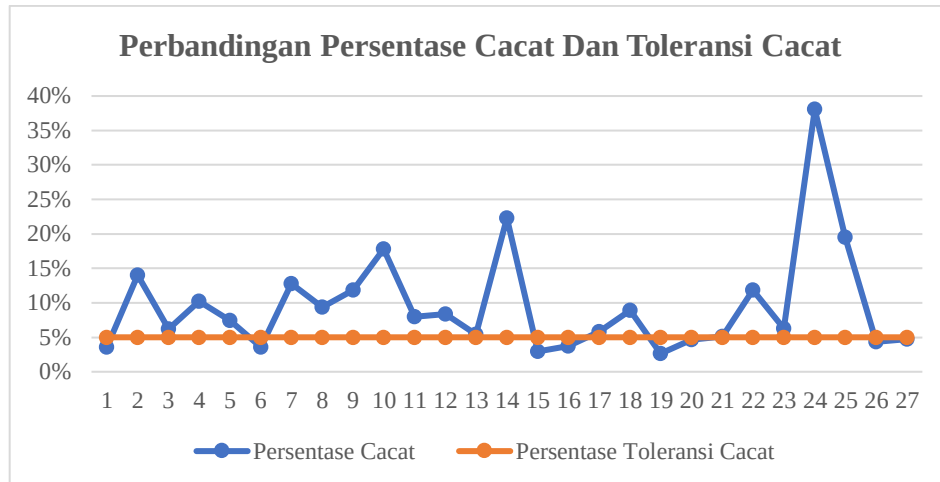
Gambar I. 3 Perbandingan Persentase Cacat dan persentase Toleransi Cacat

Semua data produksi terlampir dalam lampiran A. Pada Tabel I.2 dan Gambar I.3 dapat dilihat bahwa proses produksi periode Februari 2022 hingga April 2022 menghasilkan produk cacat yang *fluktuatif* atau selalu berubah-ubah. Diketahui jumlah produk *defect* sebanyak 1324 Pcs dan persentase produk cacat selama bulan Februari 2022 hingga April 2022 melewati persentase toleransi produk cacat yang ditetapkan yaitu sebesar 5%, sehingga berdasarkan Tabel I.2 dan Gambar I.3 diketahui bahwa proses produksi *plywood* 11.6mm belum berjalan dengan baik. Pada proses produksi terdapat jenis cacat atau *defect* yang terjadi pada periode bulan Februari 2022 hingga April 2022, ditunjukkan pada Tabel I.3.

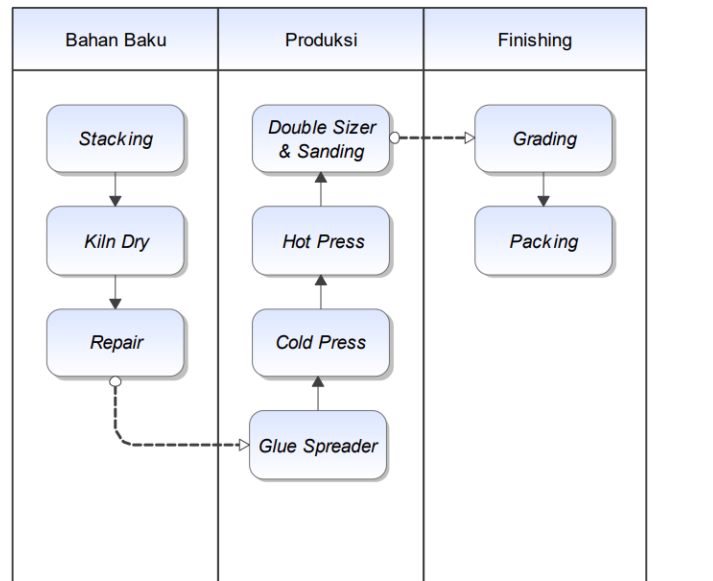
Gambar I. 4 Alur Proses Produksi Plywood 11.6 mm

Gambar I.4 menunjukkan alur proses pembuatan *plywood* 11.6mm dan penjelasan setiap tahapan proses terdapat pada diagram SIPOC (Lampiran C). Setiap tahapan proses produksi *plywood* 11.6 mm memiliki CTQ proses (Lampiran B) yang harus dipenuhi. Ketika CTQ pada tahapan proses tidak dipenuhi, maka proses produksi akan bermasalah dan kemungkinan akan terjadi *defect* pada proses tersebut. Tabel I.4 akan menampilkan frekuensi kemunculan cacat dalam setiap tahapan proses produksi pada periode Februari 2022 hingga periode April 2022 sebagai berikut:

Berdasarkan Tabel I.3 terdapat 3 CTQ yang tidak terpenuhi dari 5 CTQ yang telah ditetapkan perusahaan sehingga menyebabkan 9 jenis *defect* yaitu *face* dan *back* kurang, kotoran lem, *face*, dan *back* terkelupas, *face/back pressmark*, sampah *repair*, cacat *sander*, *core* kasar, cacat terbentur, tidak siku. Berdasarkan informasi jenis cacat produksi yang ditampilkan dalam Tabel I.3 dapat diketahui bahwa terdapat variansi dalam proses produksi. Dalam memproduksi *plywood* 11.6 mm terdapat 9 tahapan proses yang digambarkan pada Gambar I.4 berikut:

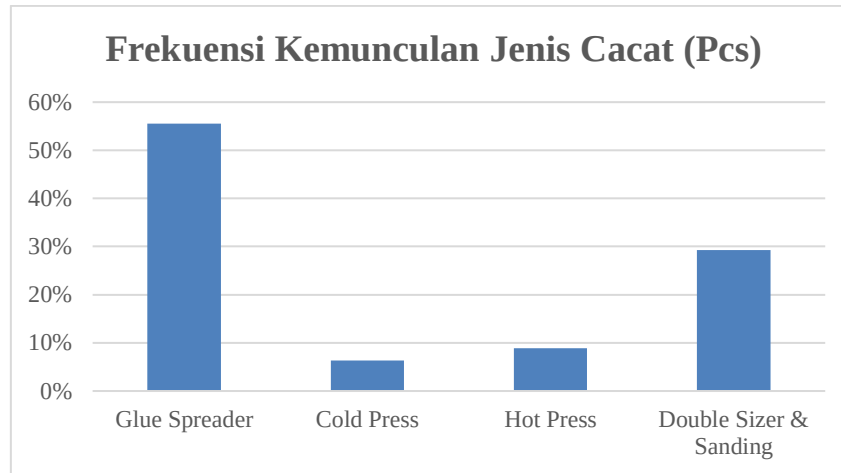
Gambar I. 5 Grafik Frekuensi Kemunculan Cacat

Berdasarkan Gambar I.5, proses *glue spreader* merupakan salah satu proses kemunculan *defect* tertinggi. Proses *glue spreader* berada di urutan pertama dengan jumlah cacat yang dihasilkan dari bulan Februari tahun 2022 sampai bulan April 2022 sebanyak 735 Pcs. Berdasarkan Tabel I.4 dan diagram pareto (Lampiran D) dapat diketahui bahwa pada proses *glue spreader* terdapat kemunculan 3 jenis cacat produk yang dimana salah satu cacat memiliki persentase terbesar yaitu *face/back* terkelupas dengan persentase 29,7 %, kotoran lem dengan persentase 18,1%, dan *face/back* kurang dengan persentase 7,8%. Kemunculan 3 jenis cacat tersebut terjadi secara berulang selama periode 3 bulan produksi. Berdasarkan pertimbangan yang telah disebutkan, maka tugas akhir ini berfokus untuk memperbaiki proses *glue spreader*.

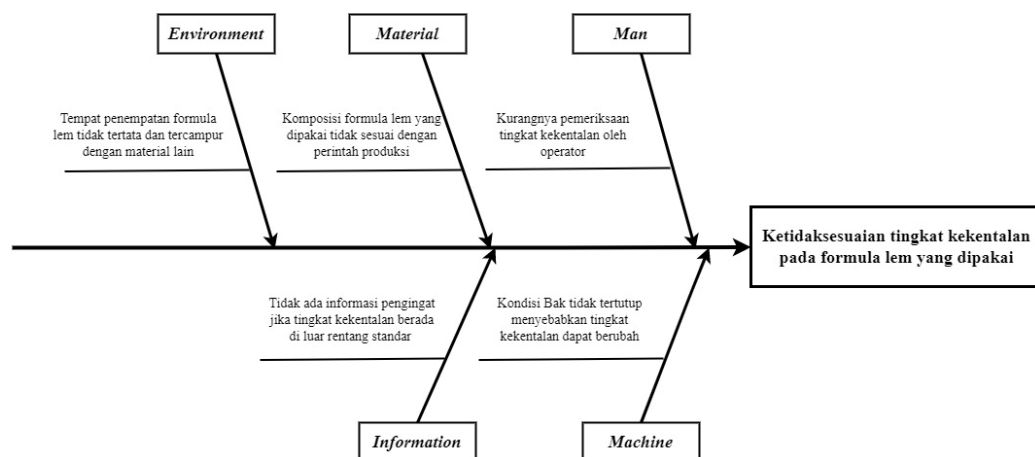
Gambar I. 6 *Fishbone Diagram* Ketidaksesuaian Tingkat Kekentalan Lem

Berdasarkan Gambar I.6 memperlihatkan faktor penyebab dan akar permasalahan ketidaksesuaian tingkat kekentalan lem sehingga menyebabkan proses *glue spreader* bermasalah. Jika dilihat dari *fishbone diagram*, ketidaksesuaian tingkat

memiliki frekuensi paling tinggi terjadinya produk cacat yaitu pada proses *glue spreader*. Berdasarkan Tabel I.4, *face/back* terkelupas merupakan *defect* terbanyak dengan persentase sebesar 29.7% pada proses *glue spreader*. *Face/back* terkelupas merupakan tidak menempelnya lapisan *veneer* dengan sempurna yang diakibatkan tidak terpenuhinya persyaratan alur proses produksi pada tahapan proses *glue spreader* yaitu formula lem yang dipakai tingkat kekentalannya tidak berada pada rentang yang telah ditetapkan perusahaan yaitu 18-28 Poise (CTQ proses nomor 3). Untuk ketidaksesuaian tingkat kekentalan lem yang dipakai pada proses *glue spreader* perusahaan belum melakukan upaya yang signifikan terhadap identifikasi ketidaksesuaian tersebut, dikarenakan tahap pengecekan tingkat kekentalan hanya dilakukan oleh divisi *quality control* yang dilakukan terpisah pada laboratorium sedangkan saat proses produksi berlangsung operator hanya melakukan pengecekan sebatas visual operator saja yang mengakibatkan tingkat kekentalan yang tidak sesuai standar tetap dipakai saat proses *glue spreader* berlangsung sehingga menimbulkan *defect face/back* terkelupas. Maka dari itu, kepala ikan pada *fishbone diagram* yaitu “Ketidaksesuaian tingkat kekentalan lem”. *Fishbone diagram* mengenai akar masalah tersebut dapat dilihat pada Gambar I.6
