BAB I PENDAHULUAN

PT XYZ adalah salah satu perusahaan BUMN (Badan Usaha Milik Negara) yang tergabung dalam *holding* DEFEND ID yang bergerak dalam bidang manufaktur pesawat terbang. PT XYZ merupakan perusahaan manufaktur pesawat terbang di Indonesia yang memproduksi pesawat terbang *fixed wing* maupun helikopter. Selain memproduksi pesawat terbang dan helikopter, PT XYZ memproduksi komponen pesawat terbang atau *aerostructure* untuk pesawat dari pabrikan Airbus yaitu A350 melalui program realisasi A350. Pada penelitian ini, akan berfokus pada komponen pesawat A350, salah satunya adalah komponen *panel 3 fuel lower*. Dalam memproduksi komponen *Panel 3 Fuel Lower* perusahaan menerapkan strategi *Make-to-Order* (MTO) yang mana perusahaan akan memulai produksi komponen *panel 3 fuel lower* setelah mendapatkan pesanan dari pelanggan (Mudgal et al., 2020). PT XYZ menetapkan *Critical to Quality* (CTQ) produk yang harus dipenuhi pada saat proses produksi untuk memenuhi spesifikasi yang ditetapkan oleh pelanggan yang dapat dilihat pada Tabel I.1.

Berdasarkan latar belakang yang terjadi pada produksi komponen *panel 3 fuel lower*, maka rumusan masalah untuk penelitian ini yaitu bagaimana

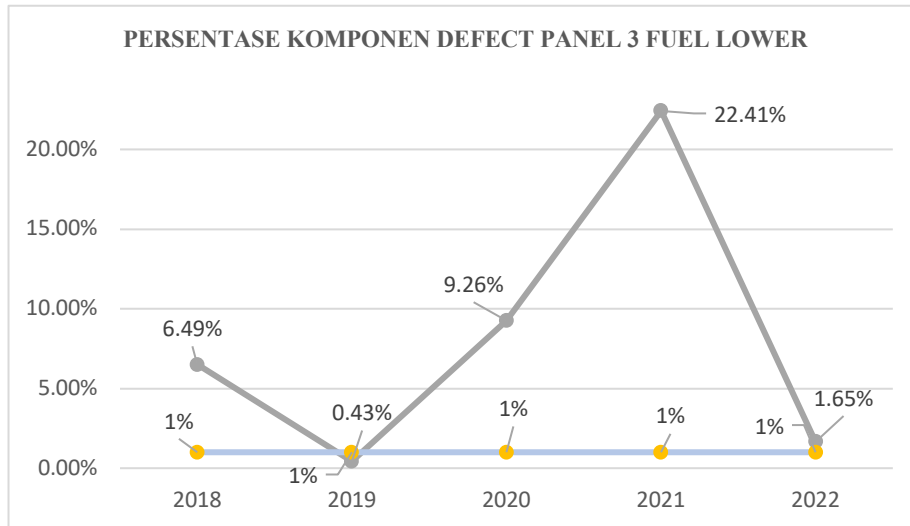
Gambar I.2 Persentase komponen *defect Panel 3 Fuel Lower*

Berdasarkan Tabel I.2 dan Gambar I.2 yang menunjukkan persentase komponen *defect* pada setiap tahunnya, jumlah komponen *defect* yang terjadi pada *panel 3 fuel lower* kerap kali melebihi batas toleransi yang telah ditetapkan perusahaan, PT XYZ telah menetapkan batas toleransi komponen *defect* pada setiap tahunnya yaitu sebesar 1% dari total produksi, apabila melebihi batas toleransi yang ditetapkan maka menandakan proses produksi belum berjalan dengan baik. Berdasarkan data produksi periode 2018-2022 terdapat 9 jenis *defect* yang terjadi pada komponen *panel 3 fuel lower* yang disajikan pada Tabel I.3 .

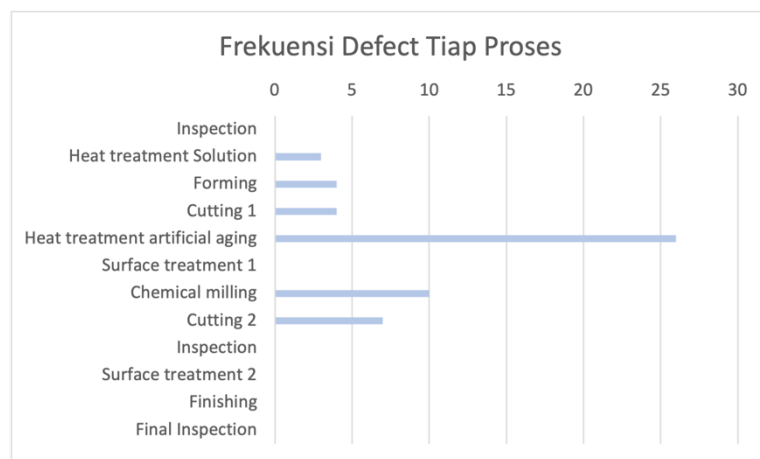
Gambar I.4 Frekuensi *defect* pada setiap proses

Jika berdasarkan Tabel I.4 dan Gambar I.4, proses *heat treatment artificial aging* memiliki jumlah *defect* tertinggi selama periode Januari 2018 hingga Oktober 2022 yaitu sebanyak 26 produk dengan jenis *defect* suhu melebihi batas toleransi. Setelah itu dilakukan perhitungan kapabilitas proses pada produksi komponen *panel 3 fuel lower* yang terlampir pada lampiran B dihasilkan nilai level sigma sebesar 4.202 sigma atau setara dengan 3449 DPMO. DPMO tersebut memiliki arti bahwa dalam 1.000.000 produksi ada 3449 kesempatan *defect*.
