## BAB I PENDAHULUAN

CV. XYZ adalah sebuah perusahaan yang bergerak di bidang industri tas dan koper. Perusahaan ini terlibat dalam proses desain, pengembangan, dan manufaktur berbagai jenis tas dan koper, mulai dari tas sehari-hari hingga koper perjalanan. Salah satu hasil produksinya adalah tas kulit wanita.

Berdasarkan Tabel I.5 dijelaskan tentang masalah yang menyebabkan terjadinya *defect* pada proses seset, serta potensi solusi untuk mengurangi *defect* tersebut telah dipertimbangkan. Solusi yang diusulkan untuk mengatasi masalah ini adalah merancang *timer alarm* yang terintegrasi dengan mesin seset, guna membantu mengingatkan operator agar segera mengasah pisau yang sudah tumpul. Oleh karena itu, penelitian ini berjudul “PERANCANGAN *TIMER ALARM* TERINTEGRASI PADA PRODUKSI TAS KULIT WANITA DI CV XYZ DENGAN PENDEKATAN METODE *REVERSE ENGINEERING* BERDASARKAN ANALISIS MENGGUNAKAN METODE DMAI”.

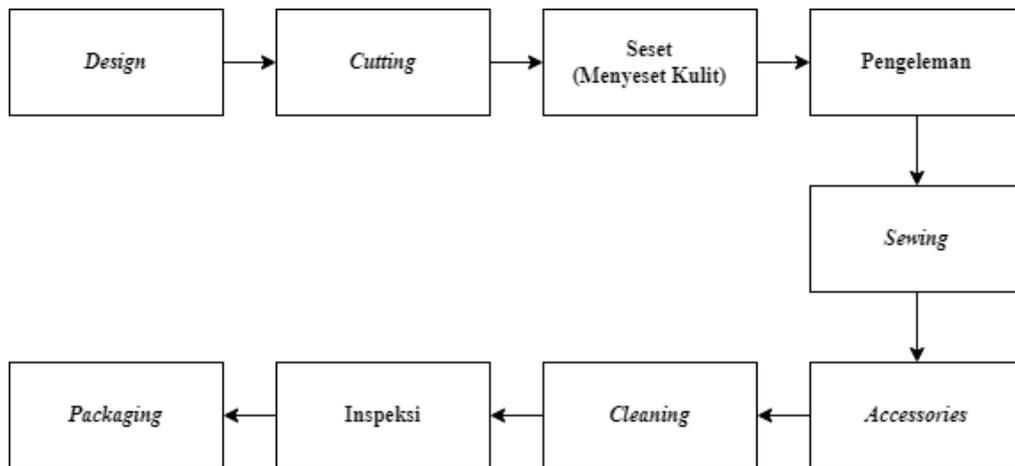
Gambar I.2 Alur Proses Produksi Produk Tas Kulit Wanita

Selanjutnya pada fase *analyze*, dilakukan pemetaan proses produksi, sekaligus mengidentifikasi CTQ proses di setiap tahapan proses, mendistribusikan jenis *defect* yang muncul dan selanjutnya menganalisis akar penyebab. Pada Gambar I.3 menampilkan alur proses produksi yang dimulai dari proses *design* hingga proses *packaging*, sebagai berikut:

Dari gambar 1.3, dapat diketahui bahwa dalam proses produksi tas kulit wanita terdapat 9 langkah proses. Setiap langkah proses produksi memiliki persyaratan penting yang harus dipenuhi, yang disebut sebagai CTQ proses. Penjelasan mengenai CTQ pada setiap langkah proses terdapat pada Lampiran A. Dari alur proses produksi tersebut, ditemukan *defect* yang muncul selama proses produksi, seperti yang ditampilkan pada Gambar I.3 berikut ini:

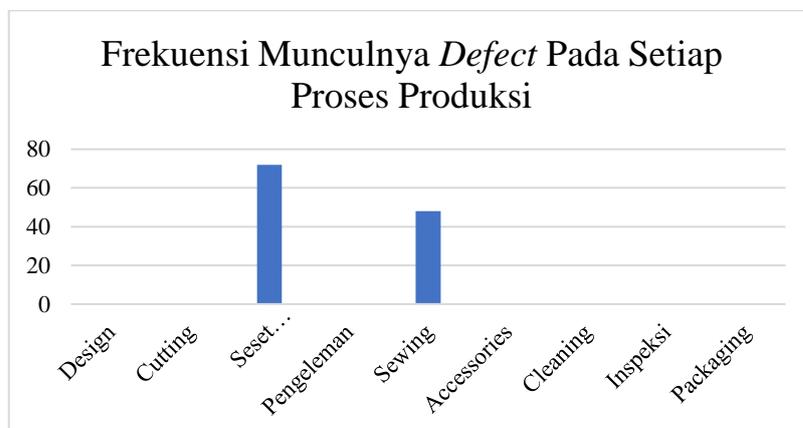
Gambar I.3 Frekuensi Terjadinya Defect pada Setiap Proses Produksi

Berdasarkan Gambar I.3, dapat dilihat bahwa sebagian besar *defect* terjadi pada tahap proses seset (menyeset kulit), dengan jumlah *defect* tertinggi mencapai 72 kali. Dengan kata lain, CTQ pada tahap seset (menyeset kulit) tidak terpenuhi. Pada dasarnya, jika *defect* terjadi pada tahap *sewing*, produk masih bisa diperbaiki. Namun, untuk produk dengan *defect* jenis kulit robek, perbaikan tidak dapat dilakukan, sehingga penelitian ini akan difokuskan pada proses yang menyebabkan *defect* jenis kulit robek tersebut.

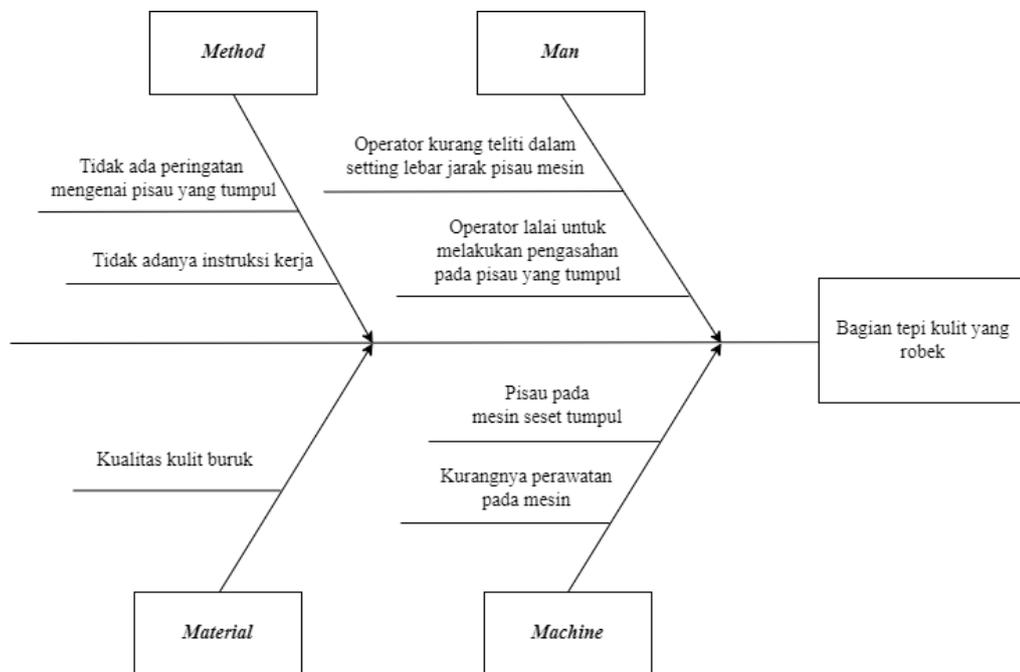
Gambar I.4 *Fishbone Diagram*

Selanjutnya, untuk memahami lebih dalam penyebab terjadinya *defect* kulit robek pada proses seset kulit, dilakukan analisis penyebab tidak tercapainya CTQ proses menggunakan *fishbone diagram*, seperti yang ditampilkan pada Gambar I.4:

Berdasarkan gambar 1.4 menunjukkan faktor-faktor penyebab dan akar permasalahan yang menyebabkan masalah dalam proses menyetet kulit. Langkah selanjutnya adalah menganalisis setiap aspek dengan menggunakan analisis 5 *Why's* yang dapat dilihat pada tabel I.6, sebagai berikut:
