#### **BABI PENDAHULUAN**

UMKM PK Roni Kayu Kusen Bandung adalah salah satu UMKM yang bergerak di bidang manufaktur khususnya dalam pembuatan komponen bangunan berupa kusen untuk pintu dan jendela. Selain manufaktur, UMKM PK Roni juga sering terlibat dalam jasa pemasangan dan *custom design* sesuai kebutuhan konsumen. UMKM ini terletak di Kota Bandung. Mulai produksi kusen sejak tahun 2000 yang didirikan oleh Pak Roni yang menjadi pemilik utama UMKM tersebut.

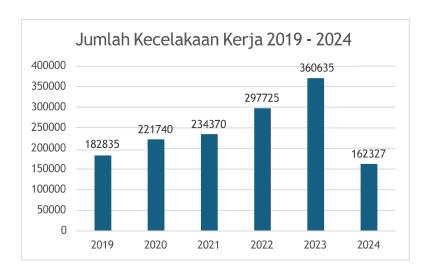
Gambar I. 1 Data Kecelakaan Kerja Indonesia 2019-2024 Sumber: BPJS Ketenagakerjaan

Dapat diketahui berdasarkan Gambar I.1, data kecelakaan kerja Indonesia 2019-2024 di atas, total kecelakaan kerja dari tahun 2019 hingga 2024 di Indonesia menunjukkan peningkatan jumlah kecelakaan setiap tahunnya. Dari tahun 2019 hingga 2024, jumlah kecelakaan kerja menunjukkan tren peningkatan yang signifikan. Pada tahun 2019 tercatat 182.835 kasus, dan terus meningkat hingga mencapai puncaknya pada tahun 2023 dengan 370.747 kasus. Pada tahun 2024 hingga bulan Mei, sudah tercatat 162.327 kasus. Peningkatan yang terus menerus ini menunjukkan betapa seriusnya risiko kecelakaan kerja dan pentingnya pelaksanaan keselamatan yang lebih untuk melindungi pekerja dan mengurangi risiko di tempat kerja.

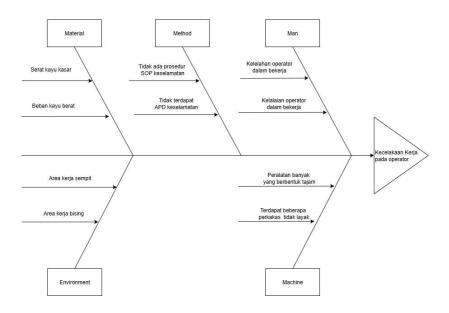
Gambar I. 5 Fishbone Diagram

Dapat disimpulkan pada diagram fishbone pada Gambar I.5 terdapat beberapa faktor yang berpotensi menjadi penyebab kecelakaan kerja di tempat kerja. Faktorfaktor tersebut meliputi material, metode, manusia, mesin, dan lingkungan kerja. Dari sisi material, adanya serat kayu kasar dapat berisiko melukai pekerja, beban pada kayu yang berat dapat membuat pekerja cedera. Pada metode, tidak adanya prosedur standar operasional (SOP) keselamatan dan alat pelindung diri (APD) menunjukkan bahwa kurangnya panduan dan perlindungan fisik membuat pekerja mudah mendapatkan bahaya di tempat kerja. Faktor manusia juga berperan, seperti kelelahan dan kecerobohan operator yang dapat menurunkan tingkat konsentrasi serta kurangnya kewaspadaan saat bekerja. Selain itu, mesin yang banyak memiliki bentuk tajam dan perkakas yang tidak layak, alat tajam harus ditangani dengan sangat hati-hati, dan perkakas yang tidak layak atau usang bisa gagal berfungsi dengan benar. Lingkungan kerja yang sempit menjadikan ruang gerak yang terbatas dan bising dapat menggangu komunikasi antar pekerja. Sebagai tindak lanjut dari analisis diagram fishbone pada Gambar I.5, berikut disajikan tabel yang merinci akar masalah pada masing-masing faktor penyebab kecelakaan kerja beserta evidence atau bukti pendukungnya. Evidence ini diperoleh dari hasil observasi langsung, wawancara dengan pekerja, serta dokumentasi lapangan yang menggambarkan kondisi aktual di UMKM PK Roni.
